## BESØG PÅ NGF NATURE ENERGY HOLSTED

Biogasanlægget blev indviet forrige sommer og er således et nyt anlæg tilpasset de biomasser, der er i fokus netop nu. Anlægget modtager primært gylle, dybstrøelse og madaffald samt en mindre del majsensilage.

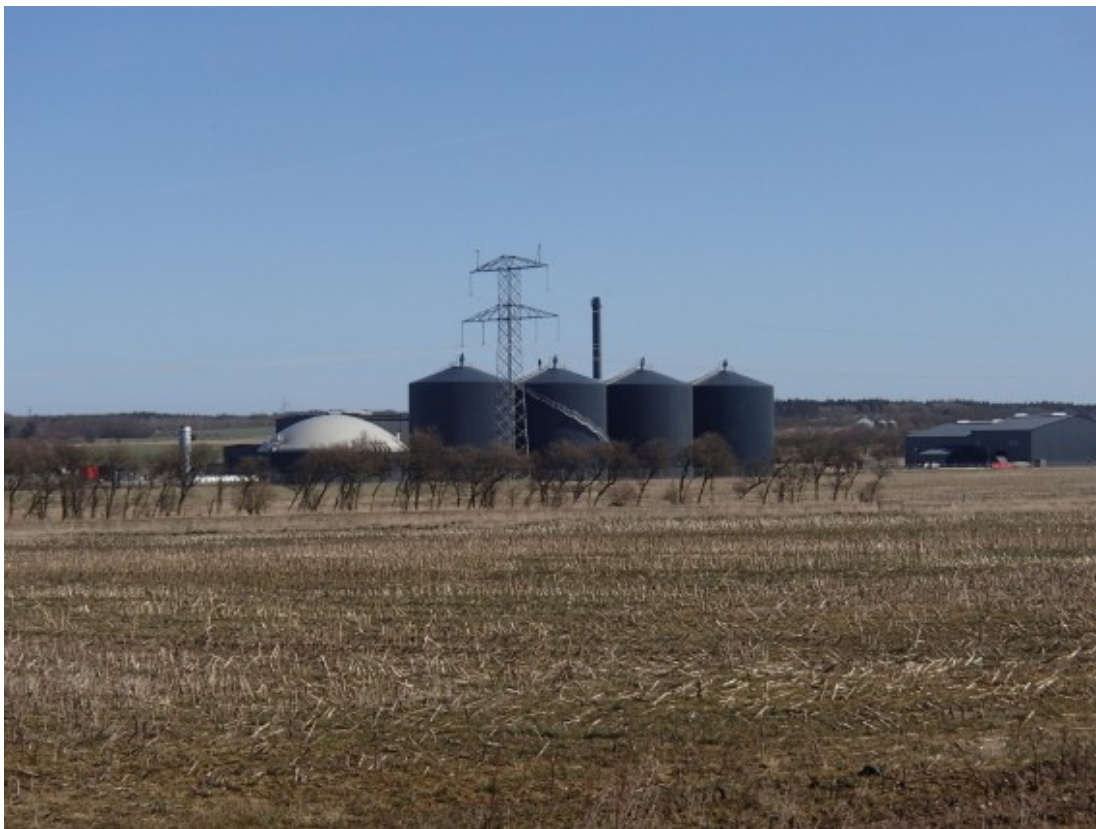
Biogasanlægget ved Holsted (taget fra indkørslen til Danish Crown). Bygningen yderst til højre huser NC Miljøs affaldbehandlingsanlæg. Foto: Lone Abildgaard

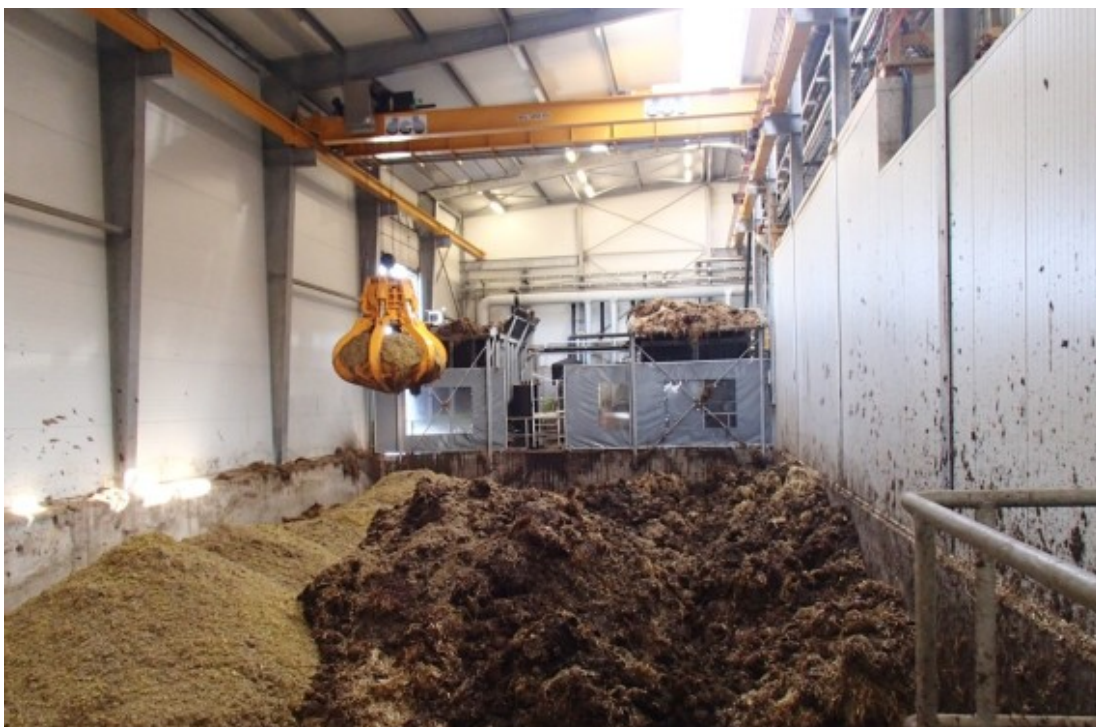
Dybstrøelsen blandes med majsensilage og læsses automatisk op i X-hopperen med en affaldsklo. Foto: Lone Abildgaard.

Dybstrøelse og majsensilage modtages i en grav hvor en automatiskstyret affaldsklo grabber dybstrøelsen og ensilagen op i en X-Hopper. Her blandes biomassen og føres gennem skruer til et bælte. Bæltet fører dybstrøelsen videre ind i en X-Chopper, hvor to kæder i bunden af en cylinder snurrer rundt og findeler dybstrøelsen. Derefter føres dybstrøelsen videre ned i en

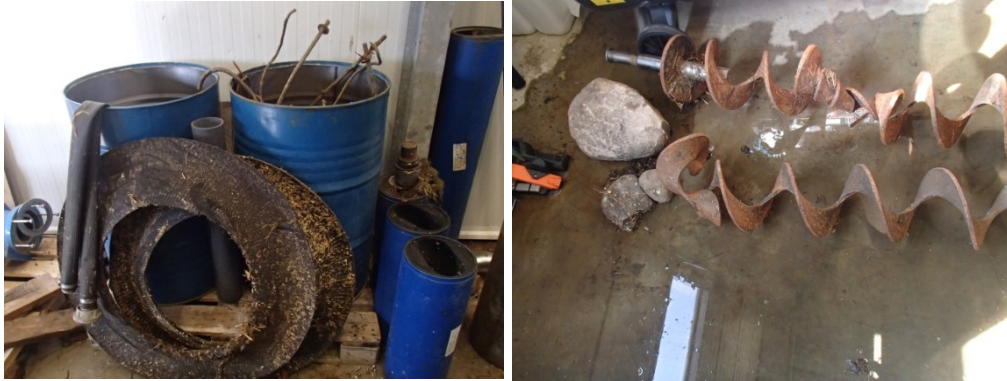
Affald i dybstrøelse: Som mange andre anlæg, der modtager dybstrøelse er affald i dybstrøelsen en udfordring for den daglige drift af anlægget. Affaldet er typisk metaldele, metalstænger, plastik og større sten. Plastikken vikler sig omkring skrueerne i X-hopperen og metaldelene og sten slider uhensigtsmæssigt meget på kæderne og leder til driftstop. Hvis begge kæder i X-chopperen knækker bruges der mindre energi. Det opfattes af systemet som at dybstrøelsen skal føres hurtigere ind og X-chopperen tilstoppes. X chopperen skal så tømmes manuelt. Dette sker ugentligt. På sigt bør udfordringen med affald i dybstrøelsen løses gennem yderligere fokus på problemet ved leverandørerne af dybstrøelsen eller ændring af anlæggets design.

Dæksider, metalstænger, sten og plastik følger med dybstrøelsen og skaber problemer i anlægget. Til venstre ses to beskadigede skruer fra X-Hopperen. Foto: Lone Abildgaard.
