| Status på drænforsøget i Birkelse | Ansvarlig | stfi |
| Projekt: 3727, Optimering af vanding og afvanding | Side | 1 af 4 |

## Drænforsøget i Birkelse

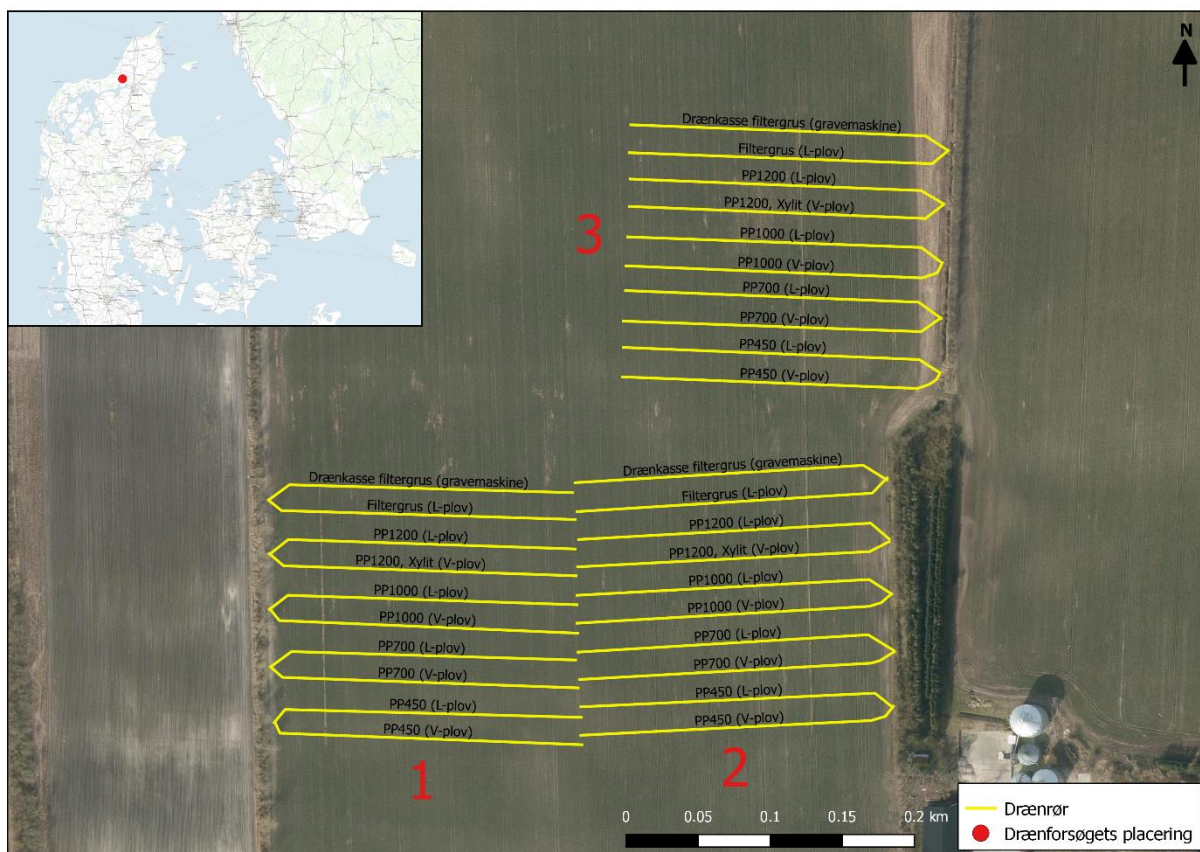
Figur 1: Drænkort over forsøgsarealet i Birkelse, Nordjylland. For hver gentagelse afprøves forskellige åbenheder i filteret omkring drænrøret samt forskellige dræningsmetoder. Forsøgsplan: Led 1: PP450 (V-plov), Led 2: PP450 (L-plov), Led 3: PP700 (V-plov), Led 4: PP700 (L-plov), Led 5: PP1000 (V-plov), Led 6: PP1000 (L-plov), Led 7: PP1200, Xylit (V-plov), Led 8: PP1200 (L-plov), Led 9: Nøgne rør pløjet ned med filtergrus (L-plov), Led 10: Nøgne rør gravet ned med gravemaskine og filtergrus.

Forsøget er anlagt med 200 meter lange drænrør, der ligger med en drænafstand på 20 meter. Drænrørene starter i en dybde på 0,8 meter under terræn, og har deres udløb i 1 meters dybde. Dette giver således et fald på 1 promille. Der er tre gentagelser for hver behandling, anlagt med en gentagelse i hver af tre blokke (figur 1).

Der afprøves forskellige åbenheder i filteret omkring drænrøret. I forsøget indgår følgende filtre: PP 450, PP 700, PP1000 og PP 1200. PP står for PolyPropylen, og nummeret betegner åbenheden i filteret i  $\mu\text{m}$ . PP 450 er således det mest lukkede filter, og PP 1200 er det mest åbne filter. I forsøget afprøves nedlægning af drænrørene med henholdsvis en L-plov og en V-plov, der pløjer drænrøret ned uden at lave en udgravning først. Endvidere indgår en metode, hvor der påfyldes grus samtidig med, at L-ploven pløjer det nøgne drænrør ned, samt den traditionelle drænmetode med gravemaskine og drænkasse med opfyldning af filtergrus omkring nøgent drænrør.
