## UIGENNEMTRÆNGELIG MYREMALM GIVER AFVANDINGSPROBLEMER

På Løvenholt Gods ved Salten har de ligesom mange andre steder problemer med våde pletter i markernes lavninger. En kortlægning af jordbundsforholdene viste, at inden for samme mark var der forskellige årsager hertil, bl.a. et udbredt lag af myremalm.

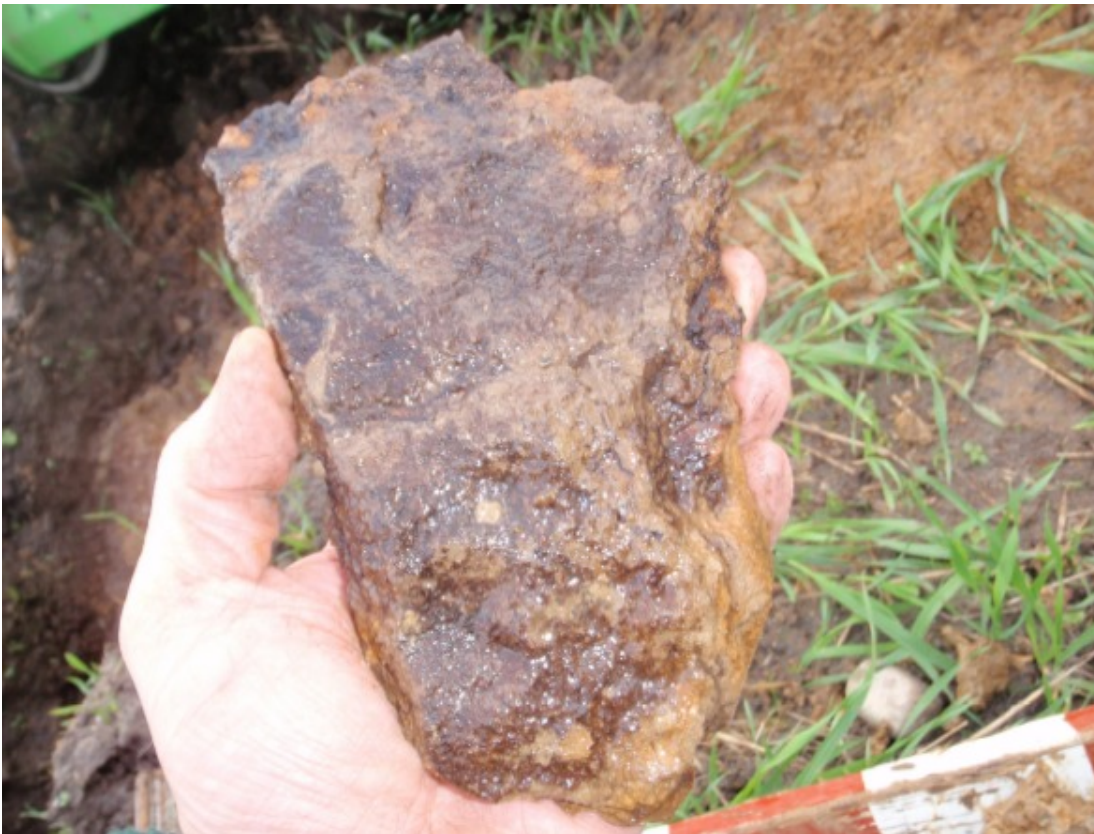
Jern giver myremalmen en gullig/orange farve. Laget er helt og aldeles vandstandsede, hvilket giver afvandingsproblemer i lavningerne, hvor laget findes. Foto: Casper Szilas, GPS Agro.

Gravning med spade viste, at der i ca. 40-50 cm's dybde var et stærkt cementeret, sort og gullig/orange lag af myremalm. Myremalm er udfældninger af jern- og mangan-oxider, der sammenkitter jordpartiklerne, så laget bliver vand- og rodstandsede. Myremalmen er dannet ved, at nedsivende, surt regnvand opløser og transporterer jern fra jernholdige mineraler i jorden. Normalt vil det jernholdige vand nedsive til grundvandet, men på Løvenholt Gods er noget af det jernholdige vand strømmet mod lavningerne. Her er vandet kommet så tæt på jordoverfladen, at jernet er blevet iltet og udfældet som myremalm, som over en meget lang årrække siden sidste istid har dannet de tykke forekomster. Var det jernholdige vand i stedet blevet iltet i søer eller åer, havde det dannet okker.
