## AP1: GISLUM VANDVÆRK - VEJEN TIL GODT DRIKKEVAND

Målinger giver større og gensidig forståelse.

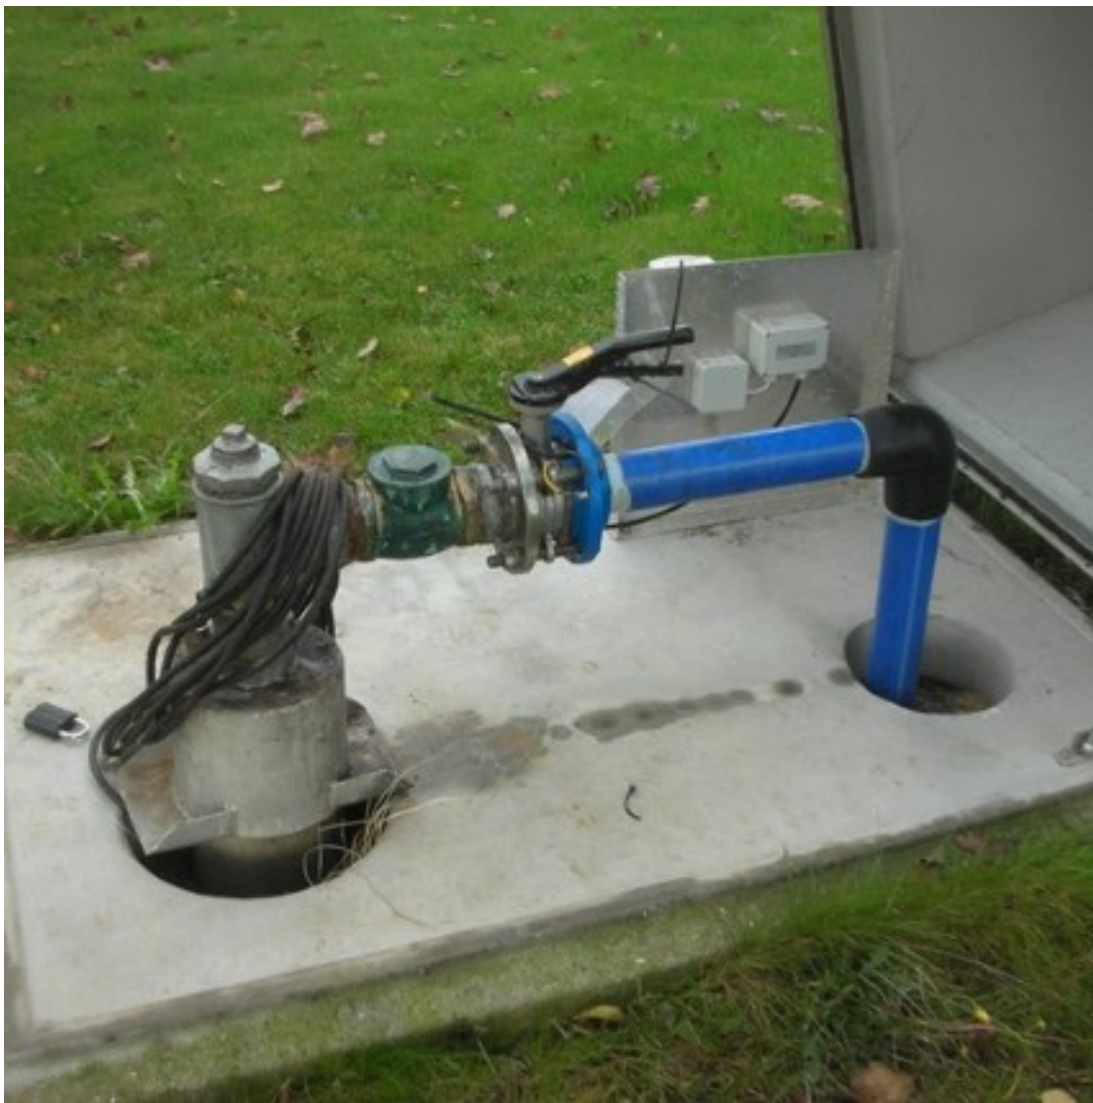
Indvindingsboring. Foto: Gislum Vandværk, <https://www.gislumvand.dk/om-vandvaerket/>.

Nitrat-redox-anlægget eksisterer ikke mere, men Gislum Vandværk blander stadigvæk vand fra tre borerer, der henter vand i ca. 30, 60 og 120 meters dybde for at levere godt drikkevand, der overholder grænseværdien for nitrat. Efter Gislum Vandværk begyndte at blande vandet fra de tre borerer, er koncentrationen af nitrat over tid faldet i den 30 meter dybe boring fra 100 mg nitrat pr. liter til 60 mg nitrat pr. liter. Forklaringen på dette er ikke sikker, men det skyldes formodentlig at indvindingen er blevet spredt ud, og der ikke pumpes så hårdt på boringen. Yderligere kan den generelle kvælstofindsats på de omkringliggende arealerne til vandværkets kildeplads også have påvirket nitratkoncentrationen i boringen positivt.
