# STOP OP ... når du arbejder med maskiner

### Arm nær revet af i kraftoverføring

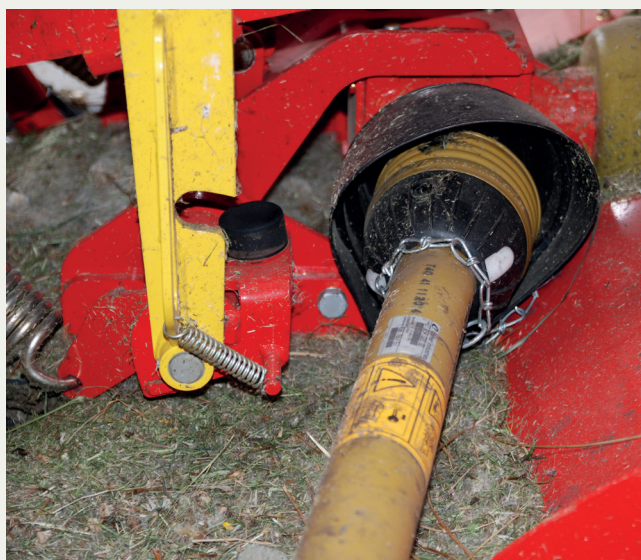
*Forsøg på at rette på afskærmningen uden at standse kraftoverføringen kan gå grueligt galt.*

Det var, hvad en landmand fik ud af forsøget på at ordne en afskærmning på sin fuldfodervogn – uden at standse kraftoverføringen. Problemet var, at afskærmningen kørte med rundt, fordi kæden ikke var sat på plads. Og uden at standse kraftoverføringen satte landmanden begge handsker på afskærmningen. Den løse kæde greb fat i hans trøje, så han blev slynget med rundt og landede på betongulvet på den anden side af tilkoblingen.
