# EN "GØDEVÆG" PÅ SPALTEGULVET I DRÆGTIGHEDSSTIER MED ESF KAN MINDSKE AREALET MED GØDNING

ERFARING NR. 1801

INSTITUTION: SEGES SVINEPRODUKTION, DEN RULLENDE AFPRØVNING  
FORFATTER: LISBETH BROGAARD PETERSEN OG LISBETH ULRICH HANSEN  
UDGIVET: 2. JANUAR 2018

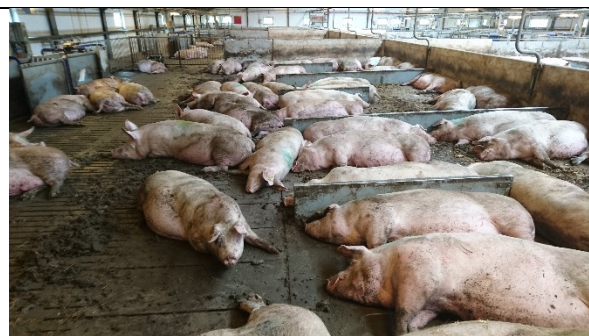
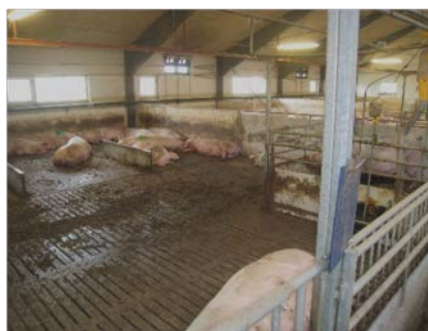
**Figur 1.** Indretning af stierne forud for forsøget. Der var lave liggevægge på det faste gulv, og en sygesti integreret i det ene hjørne.

Undersøgelsen blev gennemført i 4 stier, som var indrettet med lave liggevægge på det faste gulv, som samtidig udgjorde lejearealet (figur 1).

De fire forsøgstier havde en indretning som vist i figur 1 og beskrevet i tabel 1:

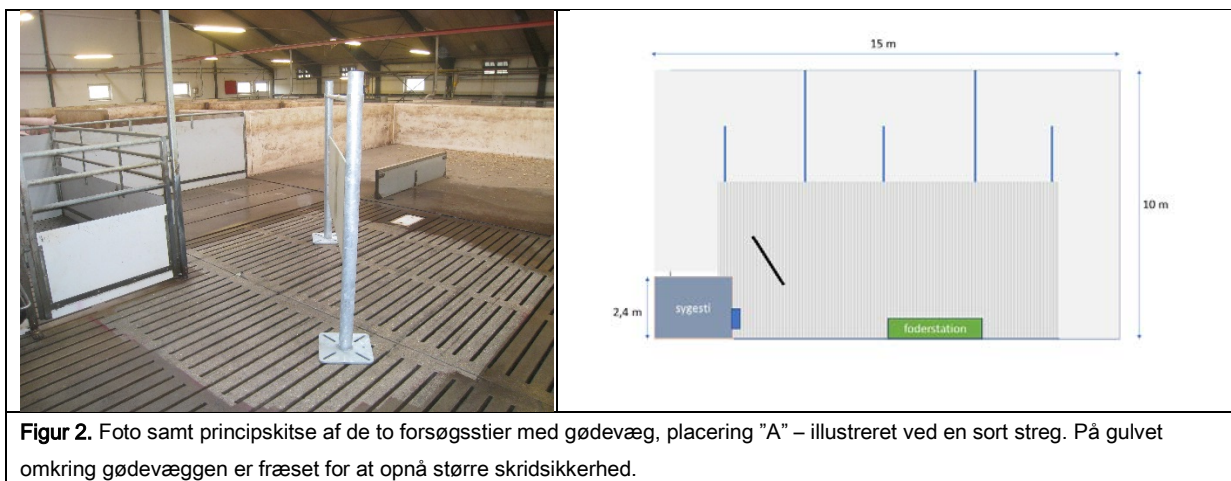
- to stier, hvor væggen var placeret som i figur 2 (placering A)
- to stier, hvor væggen var placeret som i figur 3 (placering B)

Gødevæggen blev med forsæt placeret tæt på de to vægge, som udgjorde den integrerede sygesti, for at øge søernes fornemmelse af "ro og beskyttelse" i tilknytning til området. Der var allerede inden forsøgsstart en gødeadfærd, der tydede på en større gødningsafsætning i denne del af stien.

For di gødevæggene var placeret så tæt på aflastningsstien som det fremgår af figur 2 og 3, så er det relevant at nævne den såkaldte "3-meter regel", der fremgår af lovgivning omkring stier til gylte og drægtige søer. Denne foreskriver, at mindste passage i en sti skal være 3 m, for at sikre, at en so ikke kan blive "fanget" i et område, hvorfra den ikke kan komme væk fra en truende stifælle. Jf. myndighedernes tolkning af reglen, så vurderes det, at gødevæggen ikke er et problem i denne henseende, fordi væggen muliggør, at søerne kan komme rundt om – og væk fra – væggen hele vejen rundt og derved overholder myndighedernes tolkning af 3-meter reglen. Dette betinger dog, at der ikke opstår skader på dyrene som følge af væggen [3].

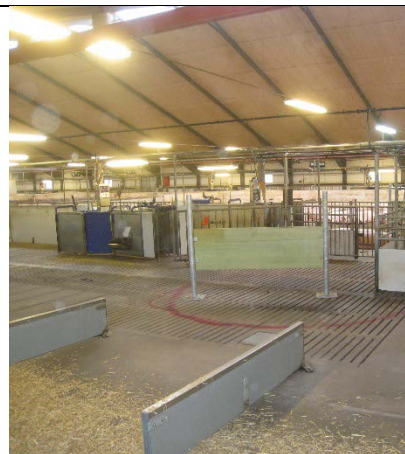
I to af stierne var der et område med drænet gulv i forlængelse af gødevæggen – langs det faste gulv. Det var utilsigtet, men var for dyrt at fjerne i forbindelse med forsøget, og derfor blev det liggende. Dette drænede gulv målte 1,35 m x 0,47 m (figur 4 nedenfor).

**Figur 4.** I 2 af stierne var der et drængulvselement på gødearealet, i forlængelse af gødevæggen. Det kan anes til venstre på fotoet. Dette var utilsigtet og er vist, fordi resultaterne indikerer, at dette kan være af betydning.

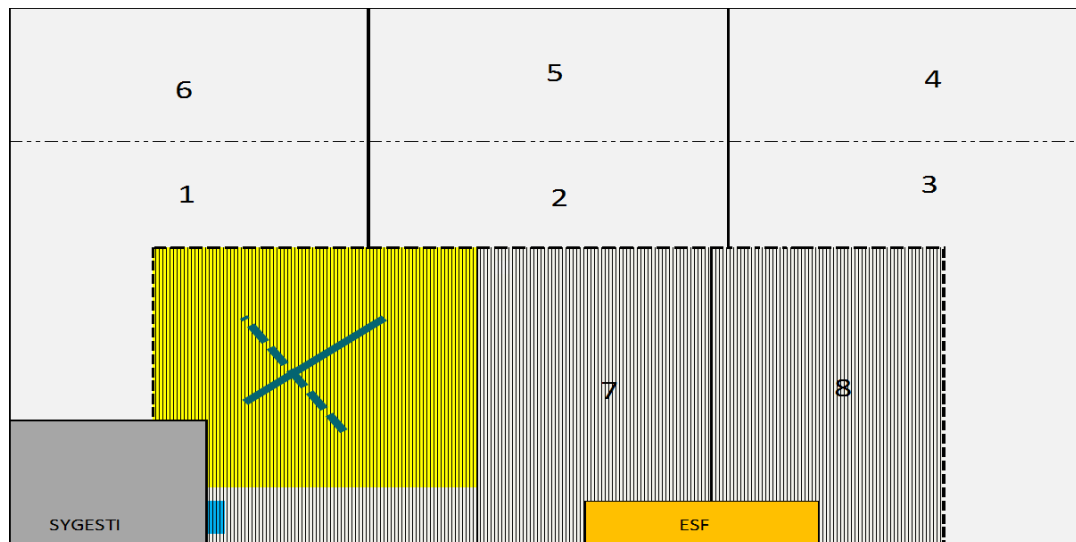
**Figur 5.** Inddeling af stien i områder i forbindelse med dataopgørelse. Område 1-6 er fast gulv. Det gule område + område 7+8 er spaltegulv. Den stiplede linje i det gule felt = gødevæg, placering A. Den fuldt optrukne streg i det gule felt = gødevæg placering B.

Såvel spaltegulvsområdet som fastgulvsarealet blev, i forbindelse med dataopgørelsen, underopdelt som følger:

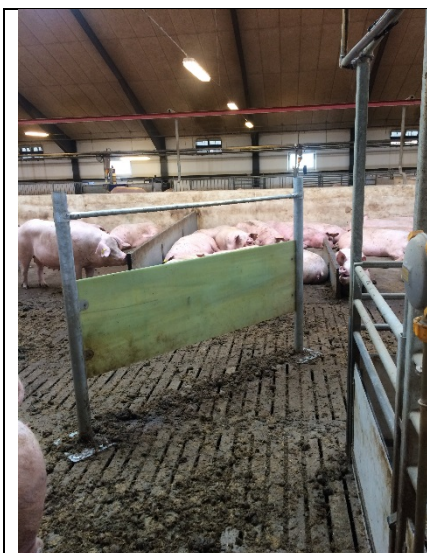
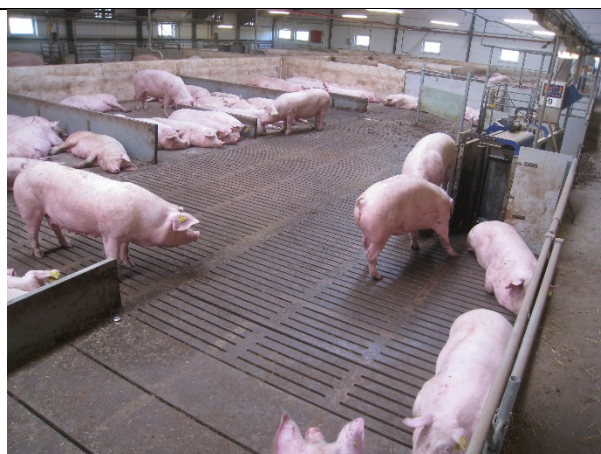
Vægplacering A.

**Figur 6.** De to placeringer af gødevægge. Det ses, at gødningsafsætning er koncentreret omkring gødevæggen – her vist ca. 3 uger efter indsættelse.

Dog synes resultatet meget lovende, idet alle fire stier udviste samme mønster for gødningsafsætning i tilknytning til gødevæggen – og med stor koncentration af gødning ved og omkring den, hvilket er illustreret i figur 6 og 7. Dette var uanset, om foderstationen havde ind- eller udgang ved gødevæggen (to stier med hver placering) eller væggens orientering (to stier med hver placering).

Der var slet ingen gødningsafsætning i den bageste af stiområdet med fast gulv, jf. figur 7 ovenfor. Dette resultat var forventet, og vurderes ikke at have sammenhæng til brugen af gødevægge.

Som det fremgår af figur 7, var der overvejende rent på område 3 længst væk fra gødevæggen. Dette område var fri for gødning frem til uge 10 efter indsættelse, hvorefter det især i 2 af stierne begyndte at blive tilsvinet. Det tilskrives, at søernes varmeproduktion stiger væsentligt, når de er højdrægtige, så de søger supplerende afkølingsmuligheder ved at søle.

I figuren ses også, at der derimod var der en hel del gødning på gulvet tættest på gødevæggen, og dette var gældende allerede fra 2-3 uger efter indsættelse.
