VURDERING AF TRE FORSKELLIGE OVERFLADEBEHANDLINGER PÅ FAST BETONGULV I FARESTIER

SEGES Svineproduktion, Den rullende Afprøvning

Afprøvning nr. 1625

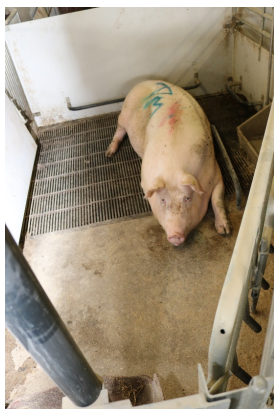
Figur 1. Stier med henholdsvis betongulv (kontrol) og forsøgsgrupperne med forskellig belægning som blev etableret på det eksisterende betongulv i farestien

Gruppe 1 (kontrol): Pladsstøbt betongulv

Gruppe 1 (kontrol): Ingen overfladebehandling på betongulvet i farestien

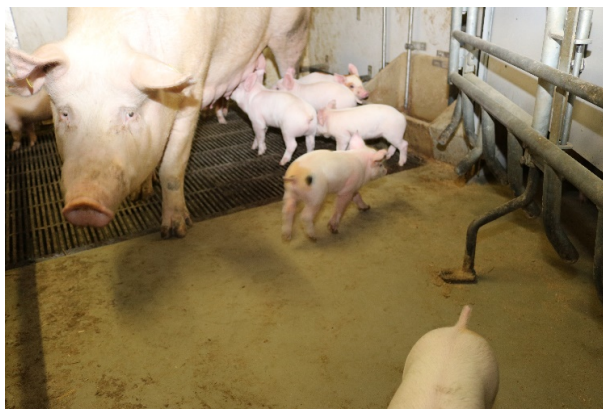
Gruppe 2: Overfladebehandling fra RG Gummi (spraybar polyurea)

Gruppe 2: RG Gummi etableret på det eksisterende faste gulv i farestien

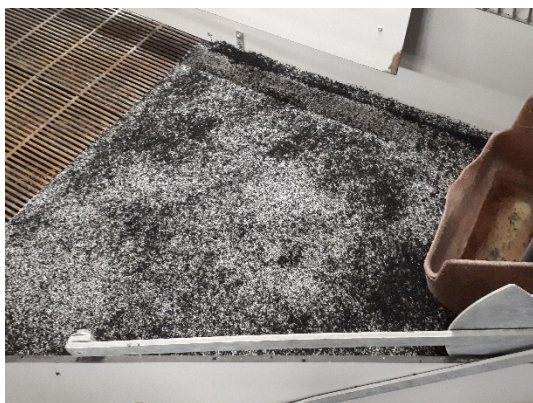
Gruppe 3: Overfladebehandling fra Kem Tek (polyuretan epoxy og gummigranulat)

Gruppe 3: Kem Tek etableret på det eksisterende faste gulv i farestien

Stierne med overfladebehandlinger fra RG Gummi og Nordic fremstod med bedre hygiejne end stien med beton (kontrol) og Kem Tek. Erfaringerne fra besætningen var, at den lidt ujævne overflade i stierne med Kem Tek (gummigranulat) bevarede fugtigheden i stien.

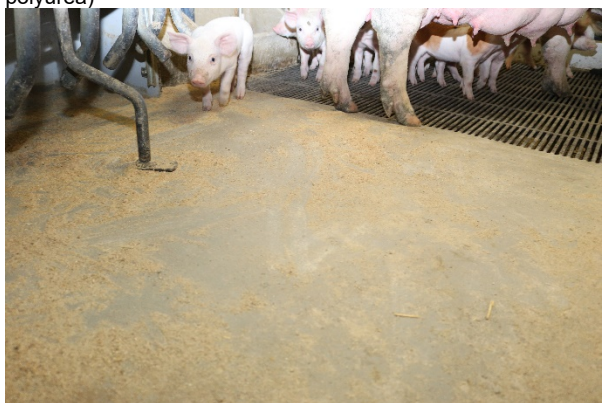
Gruppe 4: Overfladebehandling fra Nordic Total Byg (epoxy med glasperler)

Gruppe 4: Nordic Total Byg etableret på det eksisterende faste gulv i farestien.

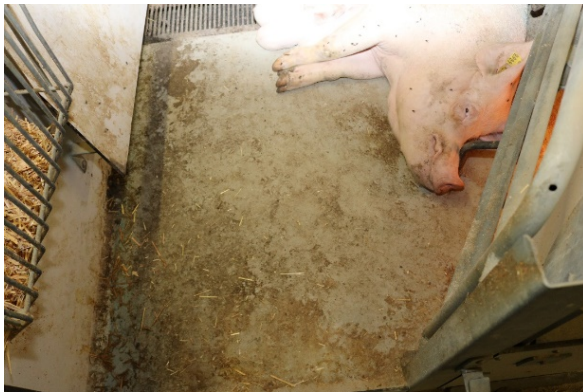
Figur 2. Andel af svineri på det faste gulv blev registreret

10 % af det faste gulv er vådt/fedet

Medarbejder fra SEGES Svineproduktion registrerede holdbarhed af gulvet samt hygiejne på det faste gulv efter følgende koder (se også figur 2):

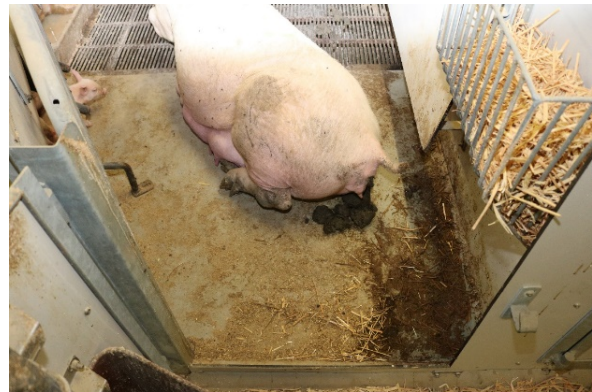
25 % af det faste gulv er vådt/fedet

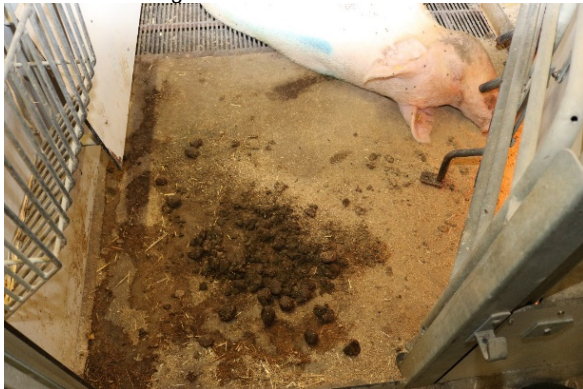
50 % af det faste gulv er vådt/fedet

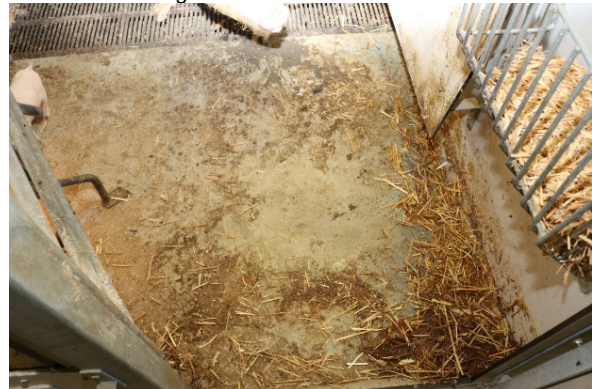
75 % af det faste gulv er vådt/fedet
