# Potentialudligning

kan give anledning til galvanisk tæring af stolper og andet inventar

Af Lone Vestergaard, LDM

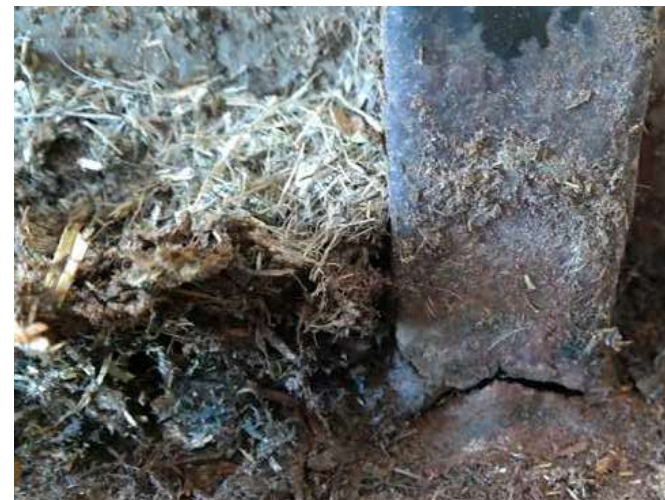
Stolpe ved udvendigt foderbord.

**M**etalstolper, der er tæret lige ved overgangen til betonen, er et syn, man ser i flere nybyggede stalde, eller noget byggeri, man kan synes, er ret nyt. Årsagen er galvanisk tæring.

Et eksempel herpå er Erik Dolbys kostald på Djursland fra 2016 med sand i sengebåsene og udvendigt foderbord. I denne stald er der især i den ene side ved foderbordet flere stolper, der er tæret, hvor stolpen er nedstøbt i betonen, nogle steder er metallet gennemtæret på to eller tre sider af stolpen. Andre steder i stalden var stolper, der bærer låger, forstærket indvendigt for at holde. Disse viste ligeledes tegn på tæring, men var endnu ikke gennemtæret. Tæring på stolper, der står i sand i den fugtige ende af sengebåse med sand, viste kraftige tegn på tæring, mens stolper, der holder båseseadskillelse i det tørre sand imellem båsereækkerne, slet ikke var tæret.

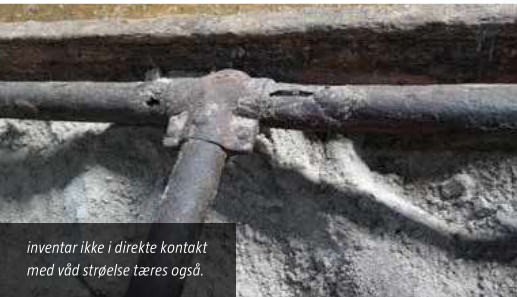
inventar ikke i direkte kontakt med våd strøelse tæres også.

I stalden ved Aars er det kun stolperne, der står i et fugtigt miljø, der er tæret. De stolper, der står tørt ved sengebåsene, fejler intet, mens de, der står i mellemgangen med møg på, skal renses af og males med bitumenholdig maling, lige så snart der er lidt luft i tidsplanen.

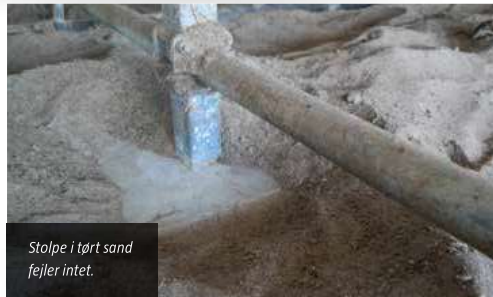
Stolpe i tørt sand fejler intet.
