## Test: Skårlægning med Rotor- eller pickuprive

To pickup-river blev i første slæt sammenlignet med en fire-rotors rive, for at undersøge de to rivetypers forcer og svagheder. Der var forskelle.

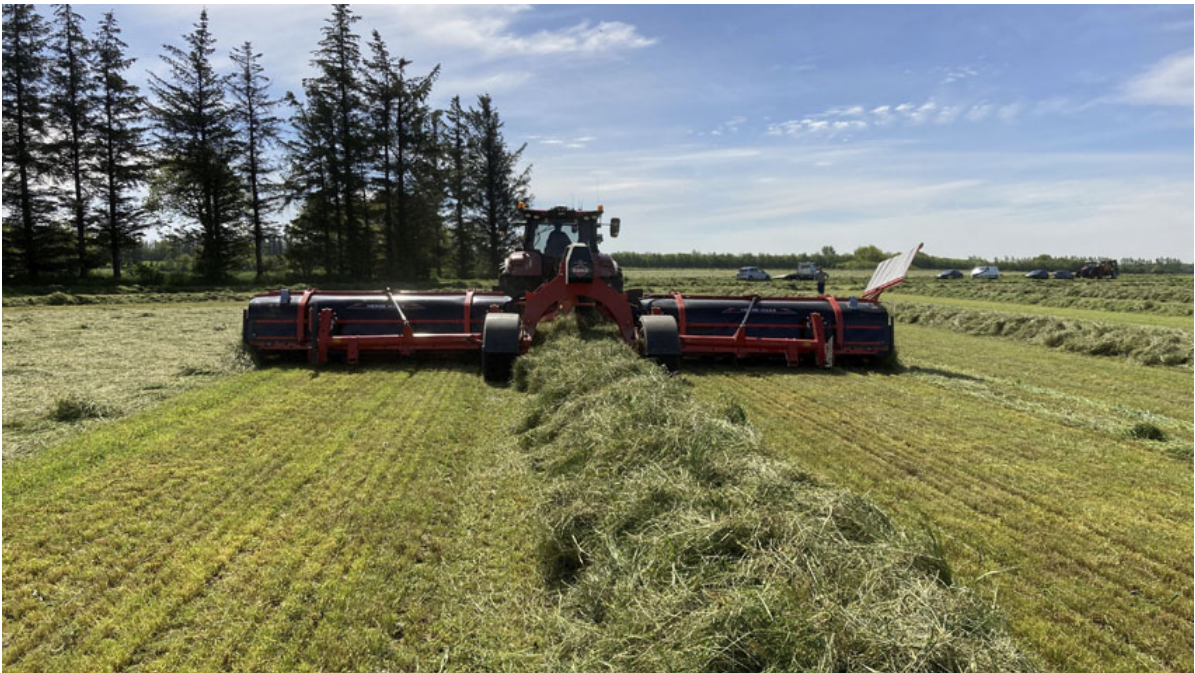
Billede 1. Skåret efter Kuhn Merge Maxx. Foto: Henning Sjørsløv Lyngvig.

- Claas rotorreven laver det traditionelle brede skår med en stor overflade
- Kuhn pickupreven laver et smalt men luftigt skår
- Plöeger pickupreven laver et smal og kompakt skår

Visuelt vurderet, lavede rotorriven og Plöeger pickup-riven de mest jævne skår, hvor Kuhns var mere ujævnt. Men det visuelle indtryk kunne ikke genfindes under finsnitningen, hvor Kuhns skår gav den mest homogene finsnitning tæt forfulgt af Claas rotorriven. Plöeger skåret havde finsnitneren lidt sværere ved at tygge. Forskellen i kapacitet mellem de to yderpunkter var under de gældende forhold godt 10 pct.

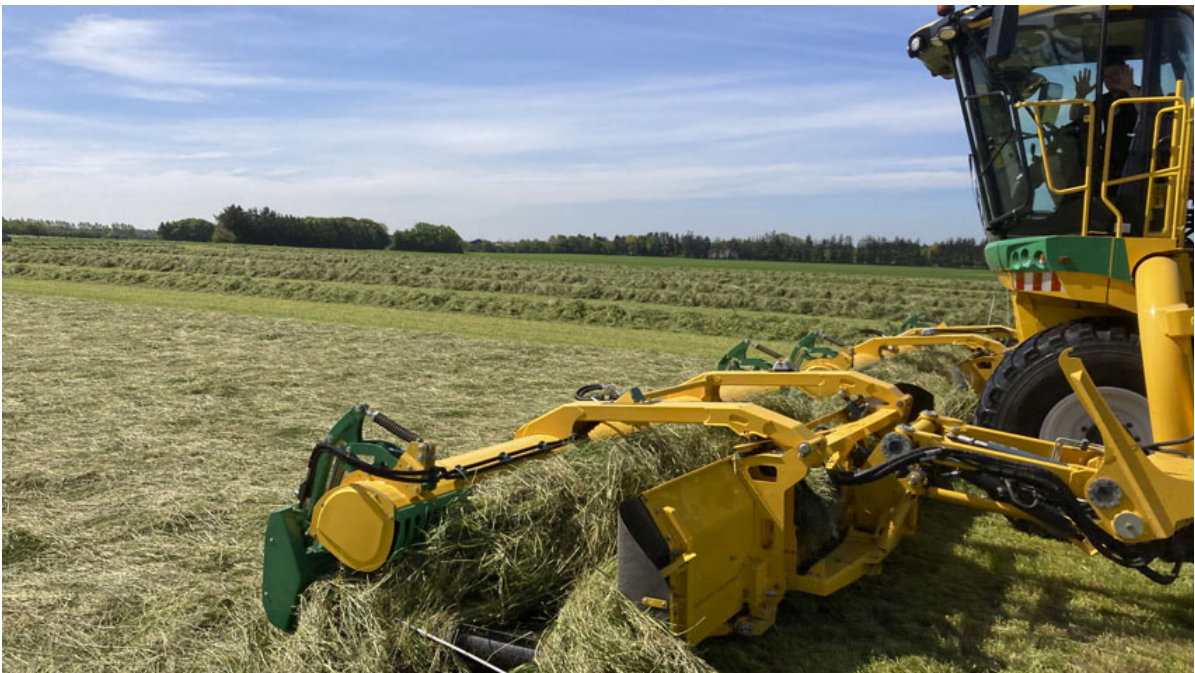
Billede 2. Plöeger har en øvre valse der sammen med pickuppen komprimerer græsset før levering på båndet. Resultatet er et smal og kompakt skår. Foto: Henning Sjørsløv Lyngvig.

Det vurderes at forklaringen skal findes i, at Claas og Kuhns mere luftige skår har tilladt tørring af kløvergræsset efter sammenrivningen, hvorimod Plöegers smalle kompakte skår lukker mere af for eftertørring. Og i dette første slæt var bunden af skåret fugtigt efter sammenrivningen.

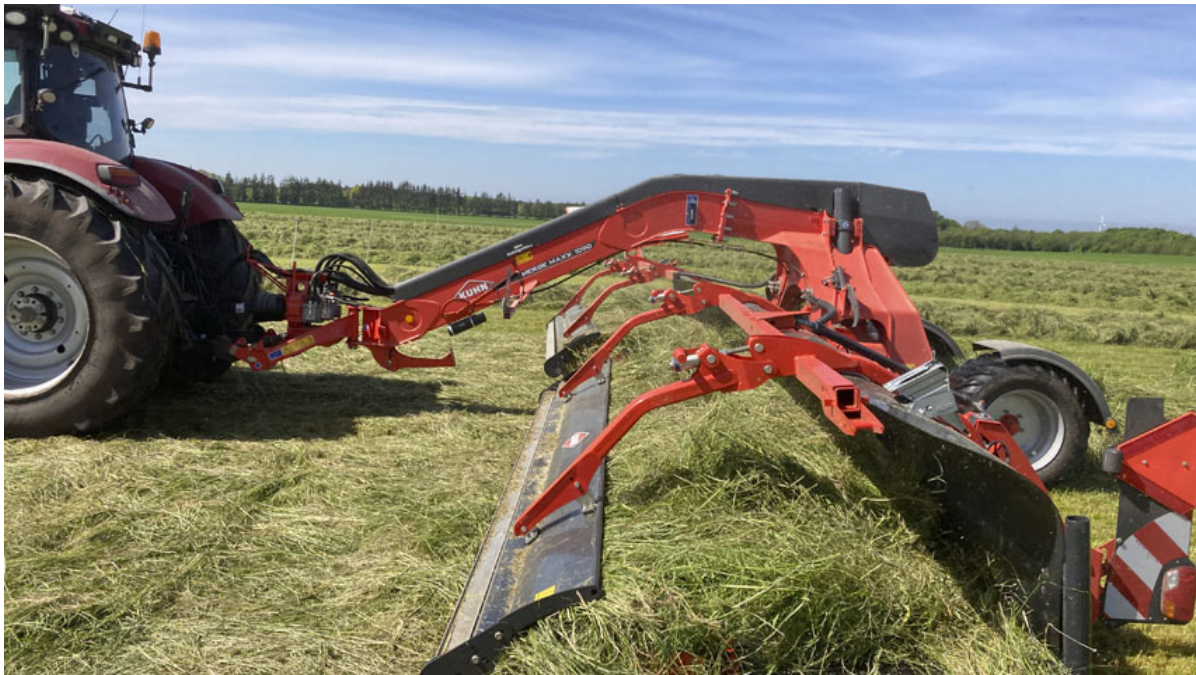
Billede 3. Kuhns pickuprive kaster græsset ind på båndet. Resultatet er et smalt men luftigt skår. Foto: Henning Sjørsløv Lyngvig.

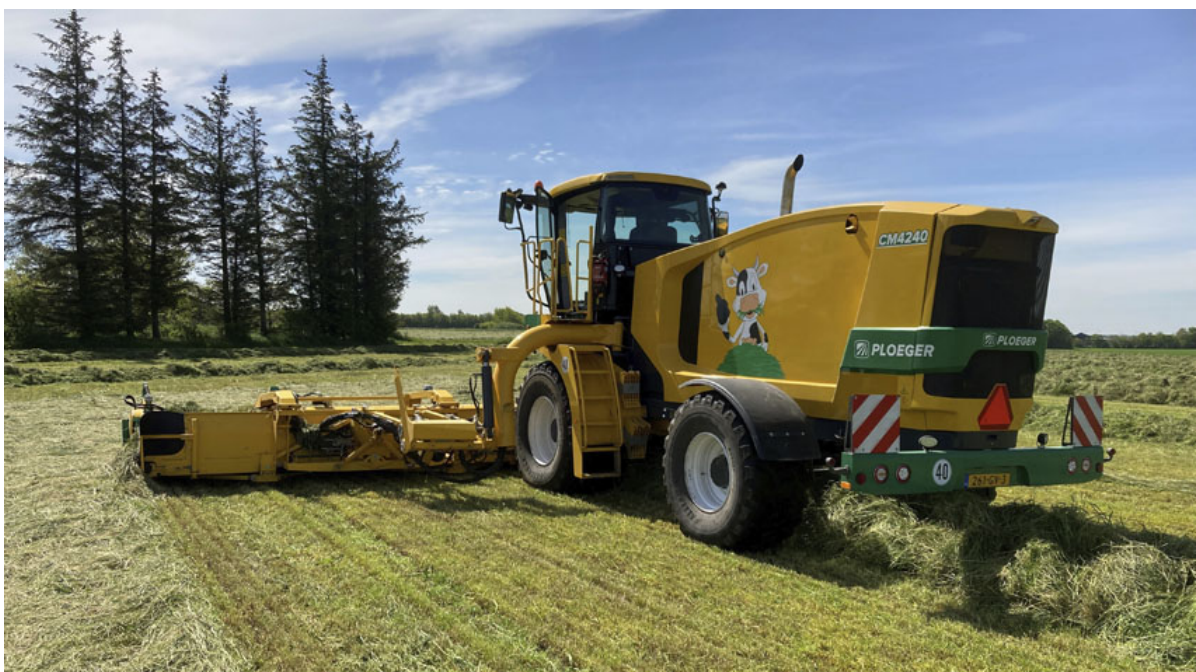
Billede 4. Plöeger CM4240 under testen. Foto: Henning Sjørsløv Lyngvig.

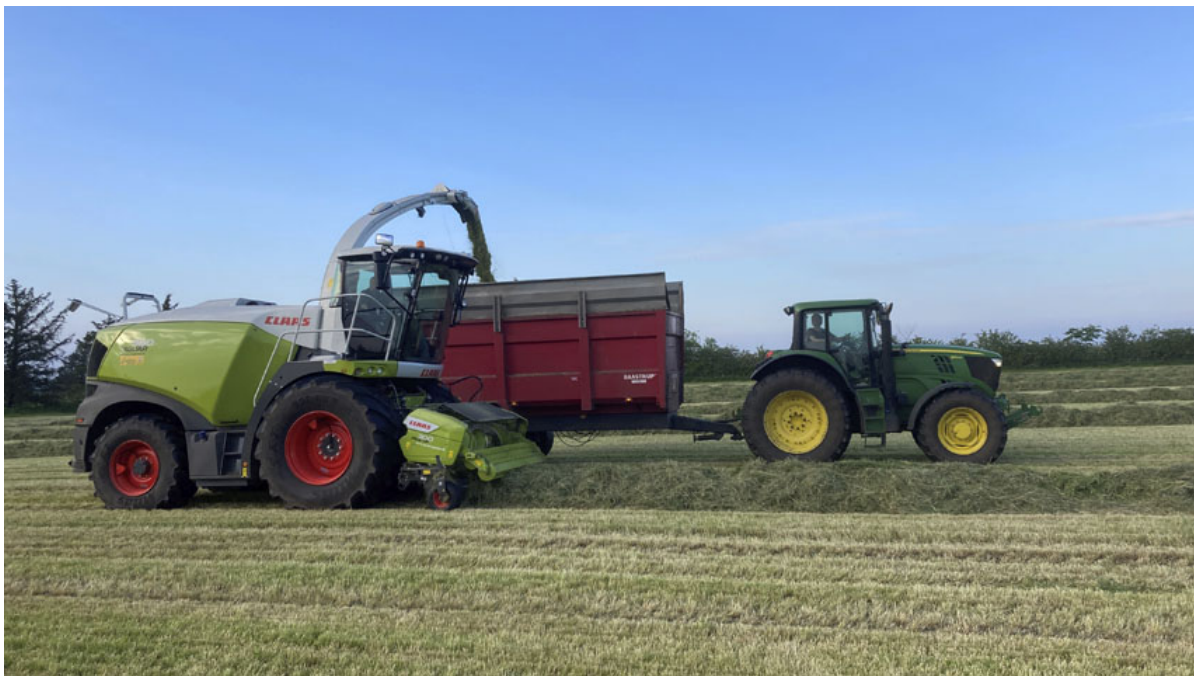
Billede 5. Skårenes homogenitet og finsnitnerens kapacitet som følge heraf blev opgjort. Foto: Henning Sjørsløv Lyngvig.
