Case: Forskellige drænproblemer på marken kræver forskellige løsninger

Steen Jensens bedrift i Roslev har meget varierende jordtyper, hvor de gamle drænsystemer var begyndt at blive utilstrækkelige. Det gav problemer med vand på markerne, og krævede korrekt tilkobling af nye drænrør. Det gjorde forarbejdet til drænprojektet særdeles vigtigt.

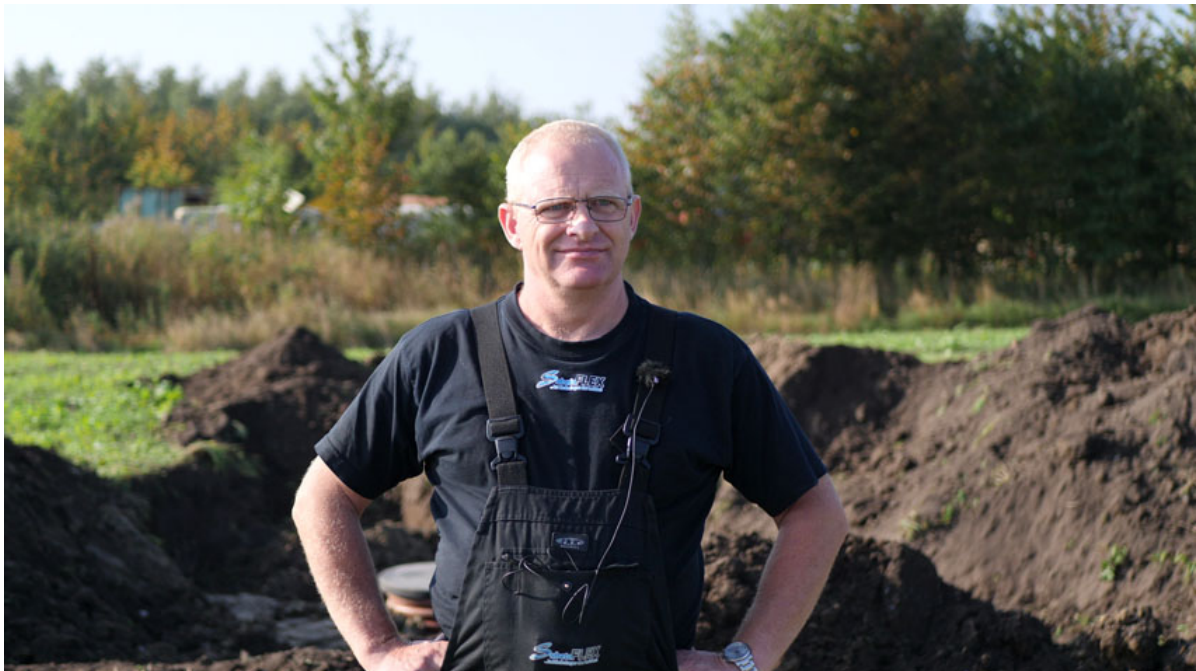
Landmand Steen Jensen foran nyanlagt drænbrønd. Foto: Martin Stoltenberg Hansen.

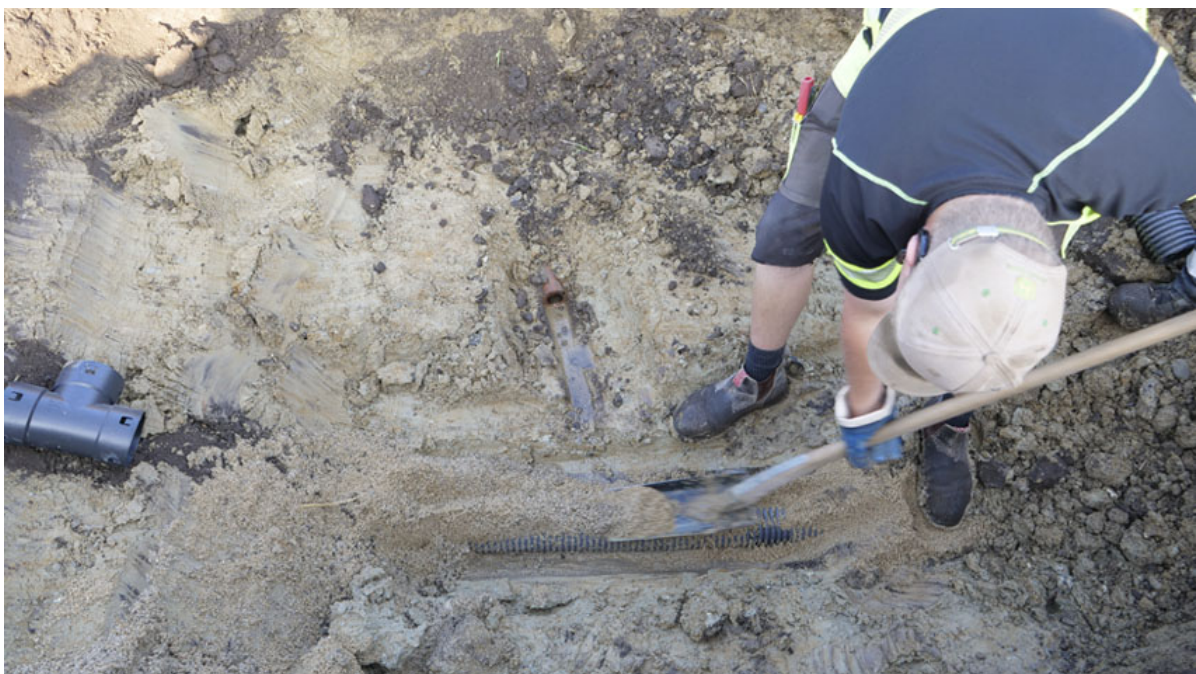
På den ene mark er jorden en tæt lerjord, hvor der samlede sig vand i en lavning. Der fandtes allerede et gammelt drænsystem fra 1940'erne, hvor rørene stadig var i god stand, men hvor der ikke var lagt nok ned i sin tid. Der blev derfor koblet to ekstra rør på det gamle system i lavningen. Det blev suppleret med en drænbrønd i markkanten, der skal gøres det nemt at vedligeholde systemet fremadrettet. Rørene blev lagt på en fibertextdug, og filtergrus på 1-5 mm blev påfyldt under og omkring rørene for at stabilisere rørene og for at filtrere finsand og silt.

Det nye plastikrør kobles på det gamle lerrør fra 1940'erne og dækkes med filtergrus. Foto: Martin Stoltenberg Hansen.

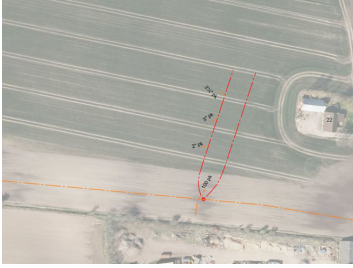
Kort 1 over den første mark, hvor gamle drænrør (orange) blev tilkoblet nye (røde) og en drænbrønd blev etableret for enden (rødt punkt). Drænkort fra Bugge Ericsson, SM Entreprenørfirma.

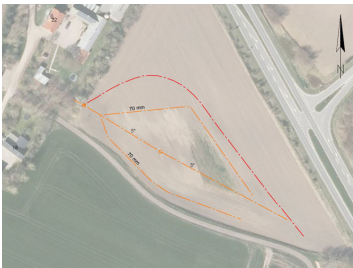
Kort 2 over den anden mark, hvor nye rør (røde) blev lagt i bakkensiden, der hælder fra vejen og ned mod lavningen, hvor man kan se kørespor. De gamle rør (orange) fungerede udmærket, men var overbelastede af vandet, der kom fra sandlommen på bakken. Drænkort fra Bugge Ericsson, SM Entreprenørfirma.

På en anden mark var der også problemer med en lavning, der altid var meget blød at køre i. På skråningen ned mod lavningen fandtes der gamle drænrør, der stadig var i god stand. Har er jorden leret i overjorden, men underjorden er meget humusholdig. Det gjorde underjorden meget våd, da tørvten holder godt på vandet, men det gav ikke i sig selv dræningsproblemer. Årsagen til den store mængde vand i lavningen skyldtes derimod en sandlomme på toppen af bakkesiden: Når der blev gravet ned under lerjorden, blev der fundet rent sand, hvori vandet kan løbe fra de højereliggende arealer. Vandet der løb her, overbelastede altså det gamle drænsystem, og løsningen blev derfor at lægge nye rør på skråningen, således at vandet blev fanget hvor det kom fra.
